# TILSTANDSRAPPORT

| Registreringsnummer | CY53717 | Stelnummer | VSKBTND23U0156331 | | |
| Mærke | NISSAN | Model | NAVARA | Version | 2.3 dCi 160 King Cab 4WD MT |

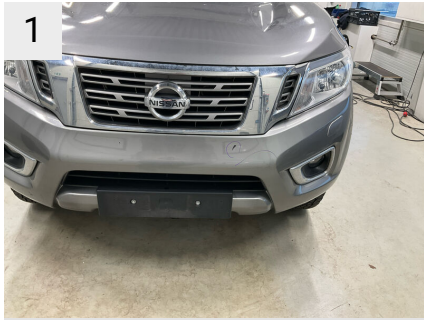
1

| Ref | Sted | Del | Type | Handling |
|---|---|---|---|---|
| #1 | Front | Forkofanger | Ridser | K4 |

Sted Front  
Del Forkofanger  
Type Ridser

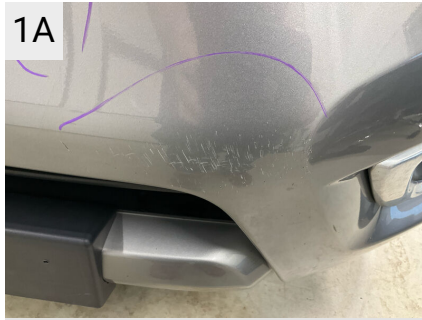
1A

Sted Front  
Del Forkofanger  
Type Ridser

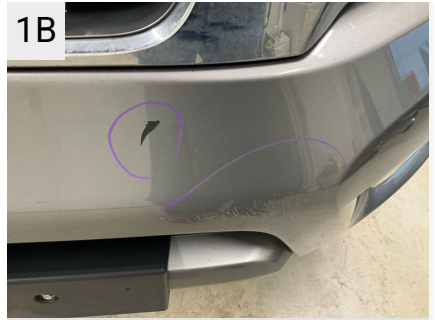
1B

Sted Front  
Del Forkofanger  
Type Ridser

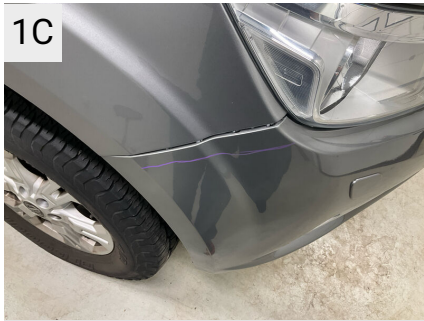
1C

Sted Front  
Del Forkofanger  
Type Ridser

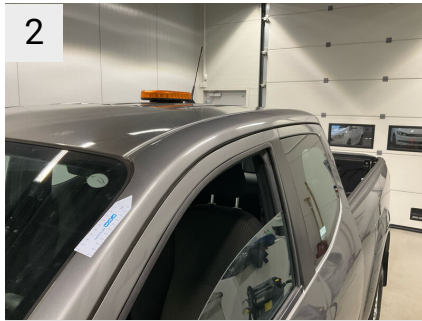
2

| Ref | Sted | Del | Type | Handling |
|---|---|---|---|---|
| #2 | V. A-stolpe | Stolpe | Ridser | K3 |

Sted V. A-stolpe  
Del Stolpe  
Type Ridser

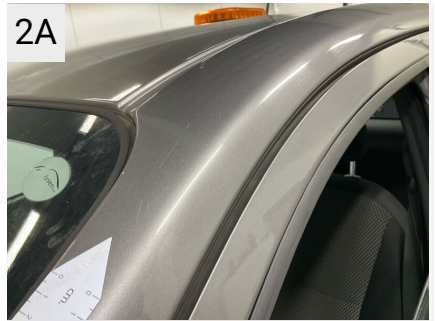
2A

Sted V. A-stolpe  
Del Stolpe  
Type Ridser

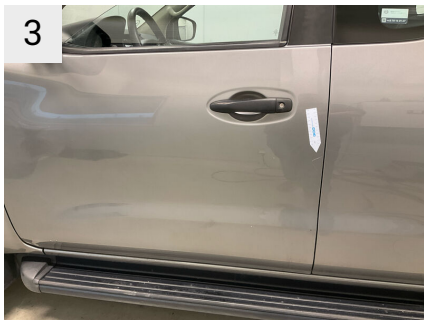
3

| Ref | Sted | Del | Type | Handling |
|---|---|---|---|---|
| #3 | V. fordør | Dør | Ridser | K4 |

Sted V. fordør  
Del Dør  
Type Ridser

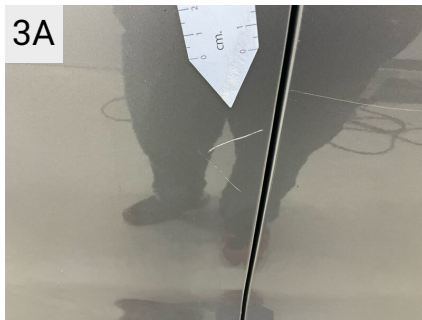
3A

Sted V. fordør  
Del Dør  
Type Ridser

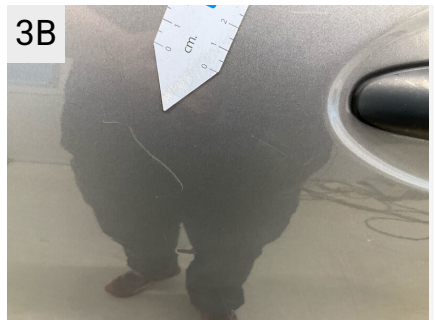
3B

Sted V. fordør  
Del Dør  
Type Ridser

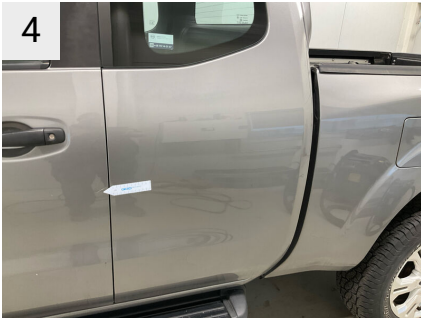
| Ref | Sted | Del | Type | Handling |
|---|---|---|---|---|
| #4 | V. bagdør | Dør | Ridser | K4 |

4  
Sted V. bagdør  
Del Dør  
Type Ridser

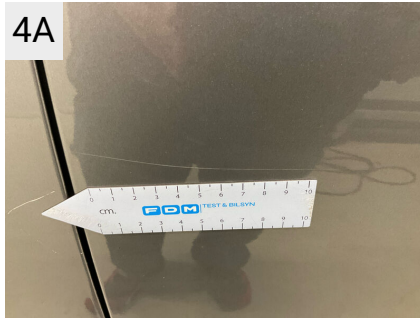
4A  
Sted V. bagdør  
Del Dør  
Type Ridser

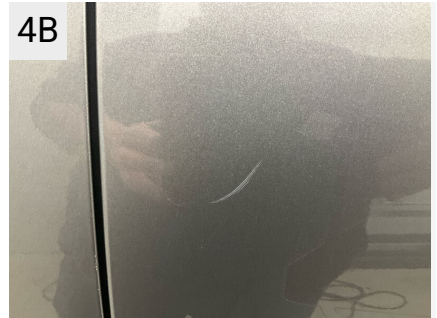
4B  
Sted V. bagdør  
Del Dør  
Type Ridser

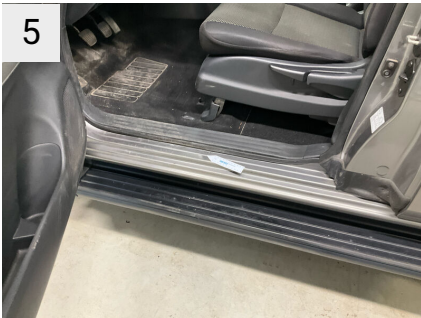
| Ref | Sted | Del | Type | Handling |
|---|---|---|---|---|
| #5 | V. panel | Indstigning Venstre For | Rust plet | K4 |

5  
Sted V. panel  
Del Indstigning Venstre For  
Type Rust plet

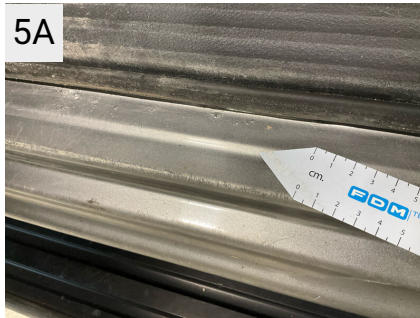
5A  
Sted V. panel  
Del Indstigning Venstre For  
Type Rust plet

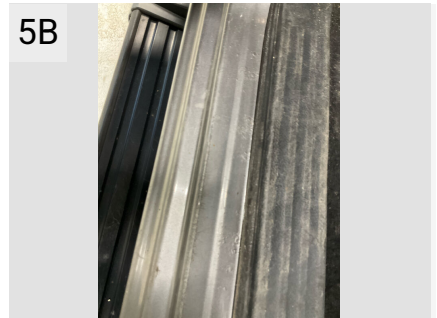
5B  
Sted V. panel  
Del Indstigning Venstre For  
Type Rust plet

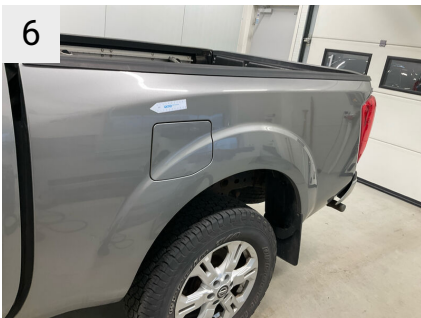
| Ref | Sted | Del | Type | Handling |
|---|---|---|---|---|
| #6 | Bagklap | Lad venstre side | Ridser | K4 |

6  
Sted Bagklap  
Del Lad venstre side  
Type Ridser

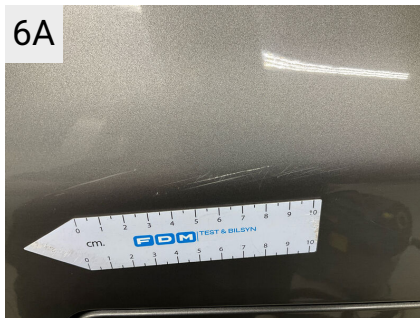
6A  
Sted Bagklap  
Del Lad venstre side  
Type Ridser

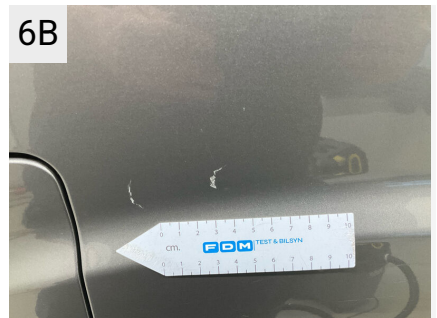
6B  
Sted Bagklap  
Del Lad venstre side  
Type Ridser

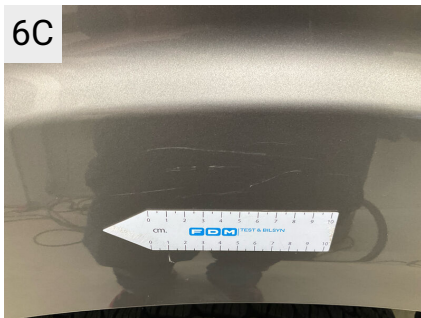
6C

Sted Bagklap  
Del Lad venstre side  
Type Ridser

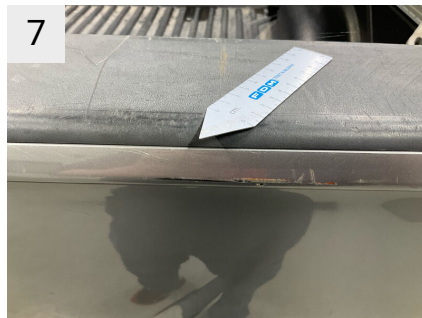
7

| Ref | Sted | Del | Type | Handling |
|---|---|---|---|---|
| #7 | Bagklap | Lad bagpå | Ridser | K4 |

Sted Bagklap  
Del Lad bagpå  
Type Ridser

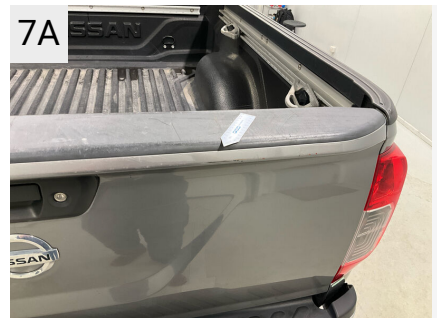
7A

Sted Bagklap  
Del Lad bagpå  
Type Ridser

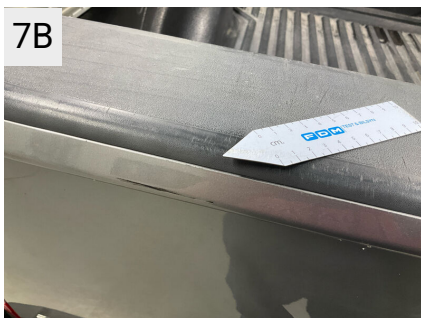
7B

Sted Bagklap  
Del Lad bagpå  
Type Ridser

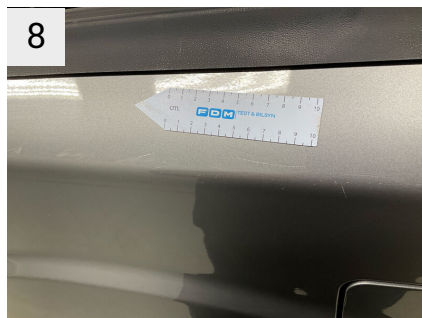
8

| Ref | Sted | Del | Type | Handling |
|---|---|---|---|---|
| #8 | Bagklap | Lad højre side | Ridser | K4 |

Sted Bagklap  
Del Lad højre side  
Type Ridser

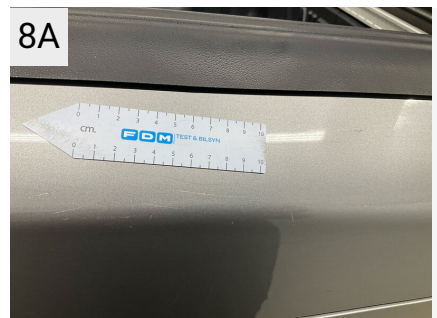
8A

Sted Bagklap  
Del Lad højre side  
Type Ridser

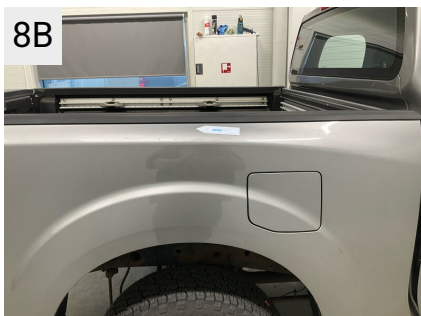
8B

Sted Bagklap  
Del Lad højre side  
Type Ridser

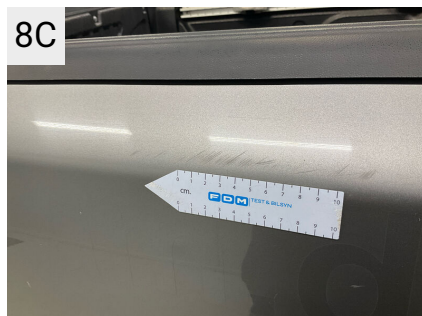
8C

Sted Bagklap  
Del Lad højre side  
Type Ridser

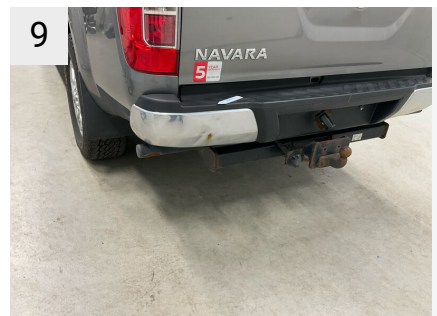
9

| Ref | Sted | Del | Type | Handling |
|---|---|---|---|---|
| #9 | Bagkofanger | Kofanger | Bulet/Ridset | K3 |

Sted Bagkofanger  
Del Kofanger  
Type Bulet/Ridset

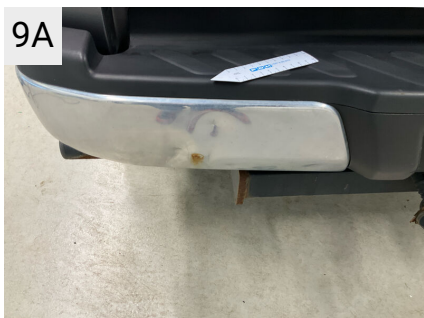
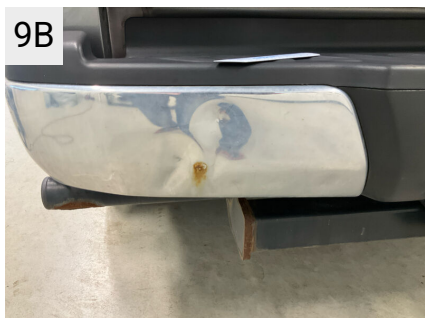
| Sted | Bagkofanger |
| Del | Kofanger |
| Type | Bulet/Ridset |

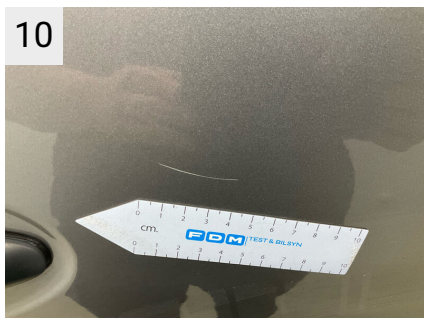
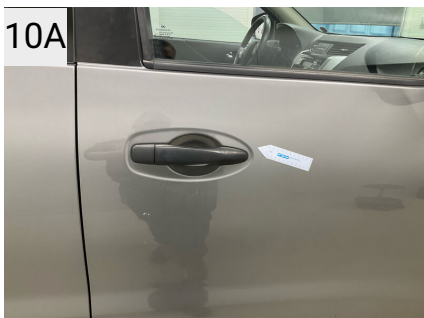
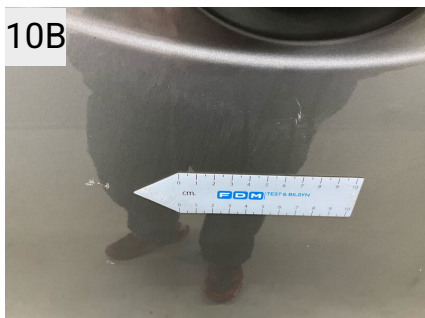
| Ref | Sted | Del | Type | Handling |
|---|---|---|---|---|
| #10 | H. fordør | Dør | Ridser | K3 |

| Sted | H. fordør |
| Del | Dør |
| Type | Ridser |

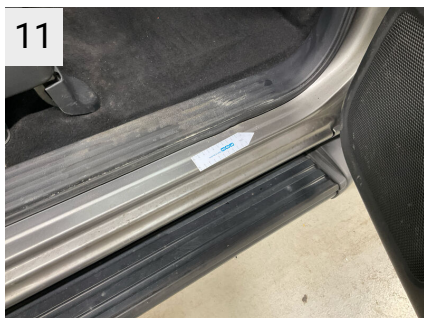
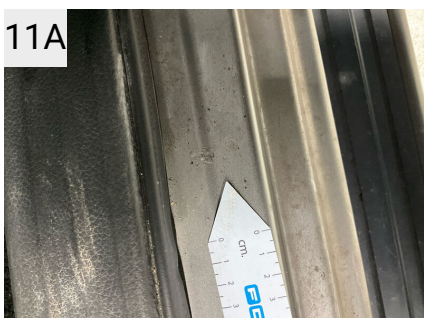
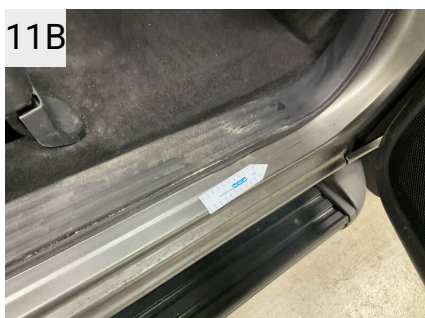
| Ref | Sted | Del | Type | Handling |
|---|---|---|---|---|
| #11 | H. panel | Indstigning Højre For | Rust plet | K4 |

| Sted | H. panel |
| Del | Indstigning Højre For |
| Type | Rust plet |

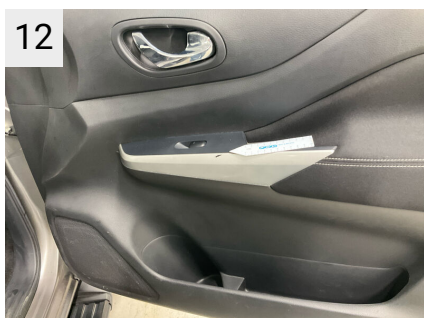
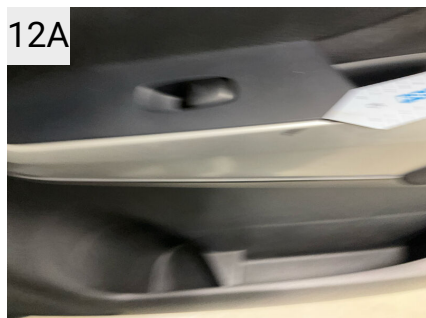
| Ref | Sted | Del | Type | Handling |
|---|---|---|---|---|
| #12 | Interiør | Dør beklædning, Højre For | Ridset | K3 |

| Sted | Interiør |
| Del | Dør beklædning, Højre For |
| Type | Ridset |

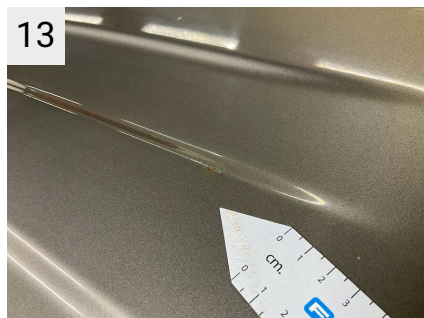
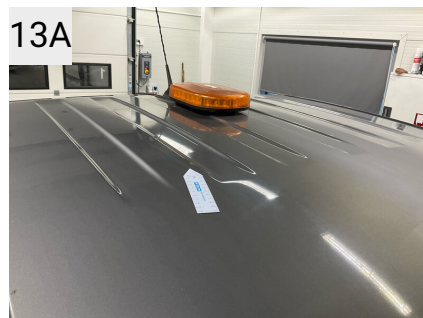
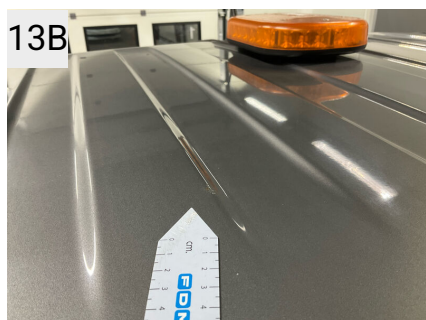
| Ref | Sted | Del | Type | Handling |
|---|---|---|---|---|
| #13 | Tag | Tagplade | Rust plet | K4 |

| Sted | Tag |
| Del | Tagplade |
| Type | Rust plet |
