TILSTANDSRAPPORT

Registreringsnummer	EB58547	Stelnummer	JMZBP6HE601107730		
Mærke	MAZDA	Model	MAZDA3	Version	2.0 SKYACTIV-G 122 HK 5-dørs man.
Karosseritype	Hatchback	Farve	Grå	Reg. dato	30-12-2019
Drivkraft	Benzin	Drivlinje	Front wheel drive	Geartype	Manuel
KM. stand	61906	Antal nøgler	2	Kontraktnummer	7031263

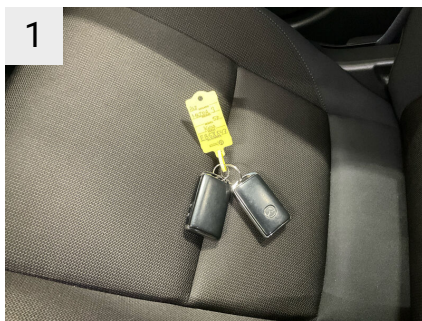
Sted	Nøgle
Del	
Type

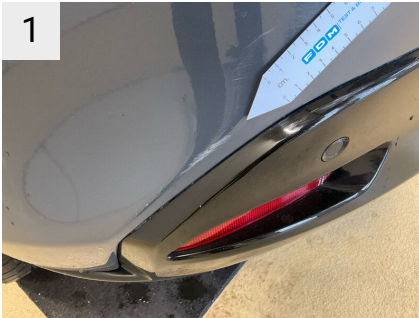
1

Sted Bagkofanger
 Del
 Type Ridser

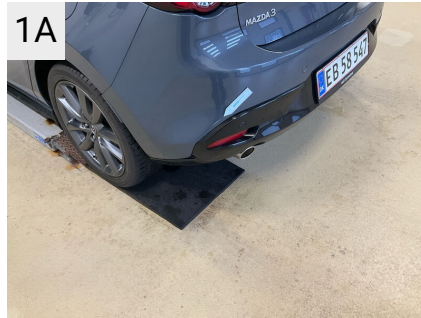
1A

Sted Bagkofanger
 Del
 Type Ridser

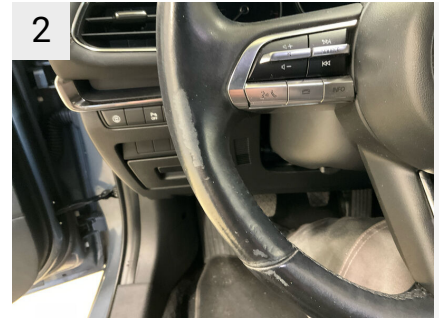
2

Sted Interiør
 Del Rat
 Type Defekt

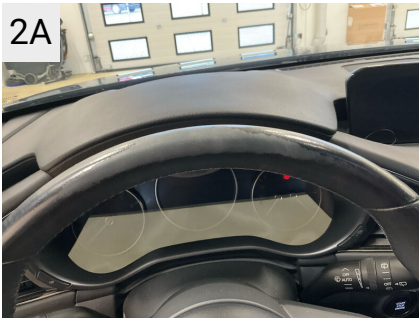
2A

Sted Interiør
 Del Rat
 Type Defekt

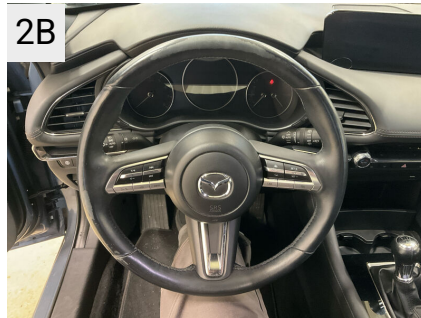
2B

Sted Interiør
 Del Rat
 Type Defekt
