# TILSTANDSRAPPORT

| Registreringsnummer | CY81273 | Stelnummer | VF1AG000066550044 | | |
| Mærke | RENAULT | Model | Zoe | Version | R110 - 52 kWh Aut. |

# BATTERY CERTIFICATE

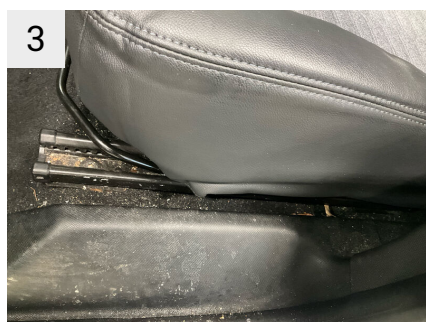
3  
 Sted Udvendig vask og støvsugning  
 Del Bil indvendigt/udvendigt  
 Type Mangler rengøring

| Ref | Sted | Del | Type | Handling |
|---|---|---|---|---|
| #3 | Udvendig vask og støvsugning | Bil indvendigt/udvendigt | Mangler rengøring | K3 |

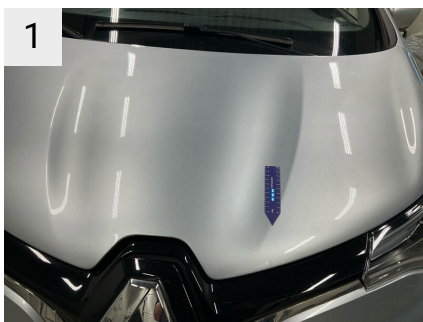
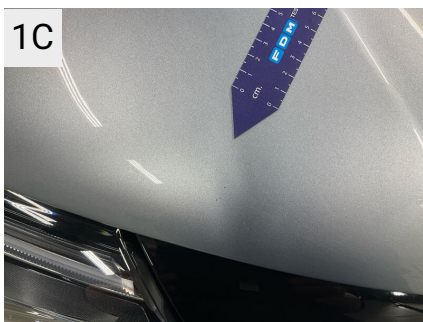
**1**  
 Sted Motorhjel  
 Del Hjel  
 Type Stenslag flere

| Ref | Sted | Del | Type | Handling |
|---|---|---|---|---|
| #1 | Motorhjelm | Hjelm | Stenslag flere | K3 |

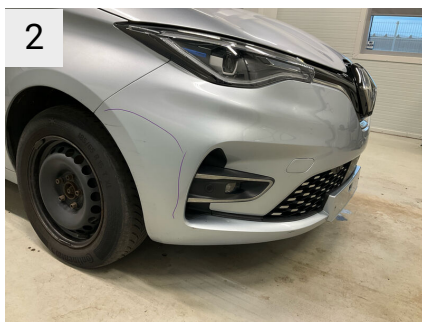
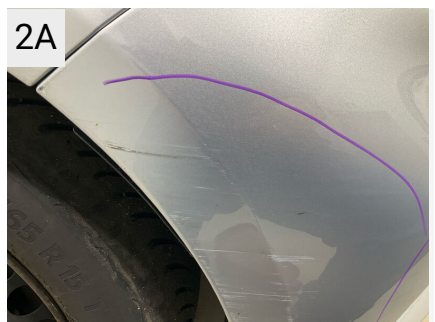
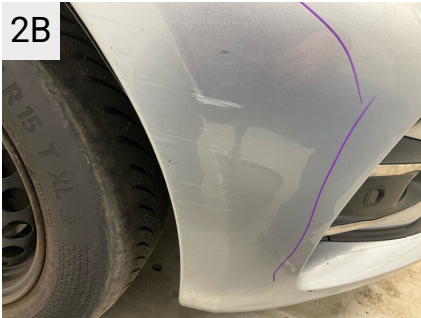
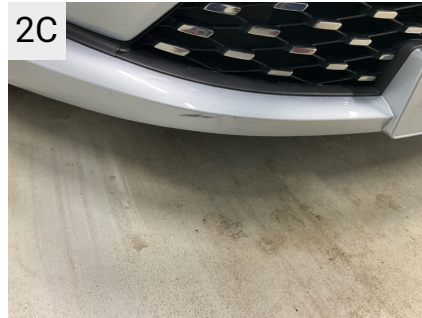
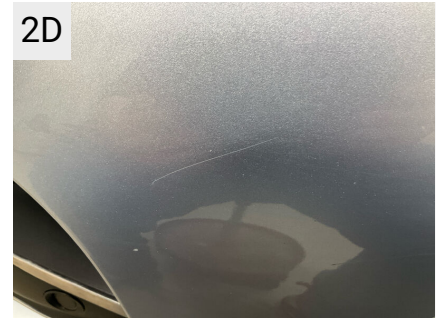
**2**  
 Sted Front  
 Del Forkofanger  
 Type Ridser

| Ref | Sted | Del | Type | Handling |
|---|---|---|---|---|
| #2 | Front | Forkofanger | Ridser | K4 |

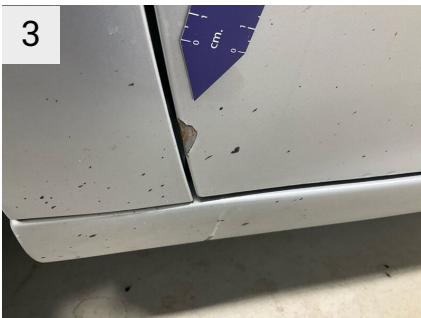
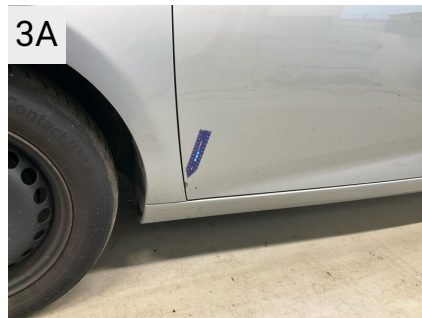
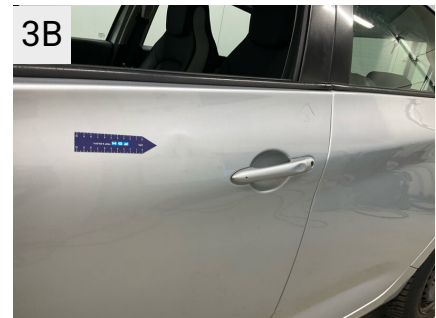
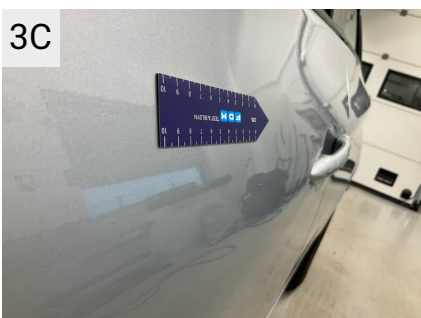
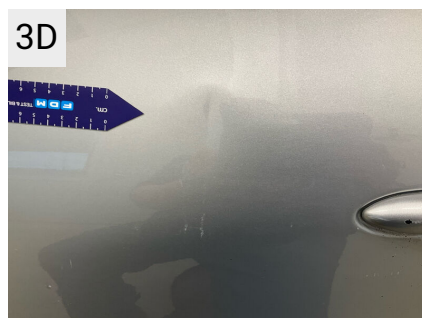
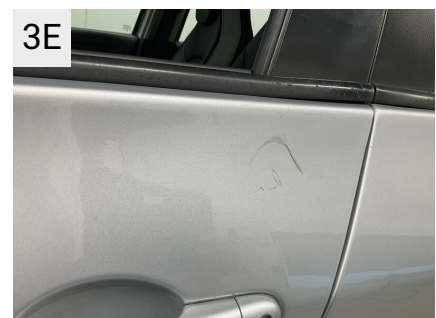
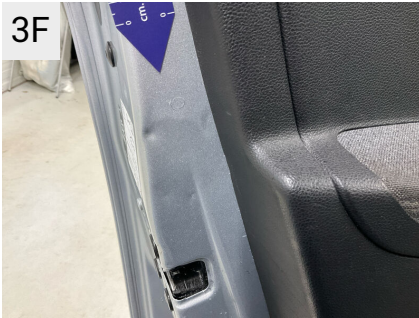
3  
 Sted V. fordør  
 Del Dør  
 Type Bulet/Ridset

| Ref | Sted | Del | Type | Handling |
|---|---|---|---|---|
| #3 | V. fordør | Dør | Bulet/Ridset | K4 |

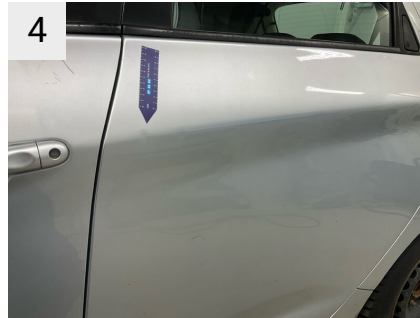
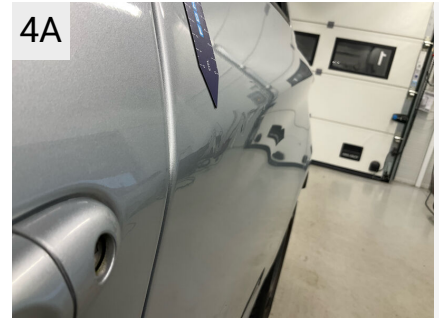
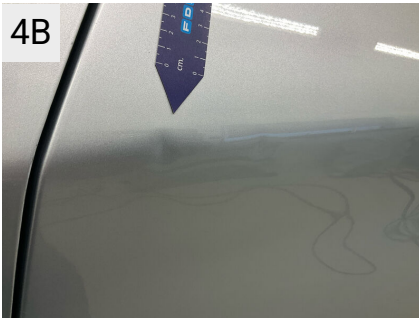
4

| Ref | Sted | Del | Type | Handling |
|---|---|---|---|---|
| #4 | V. bagdør | Dør | Bulet/Ridset | K4 |

Sted V. bagdør  
 Del Dør  
 Type Bulet/Ridset

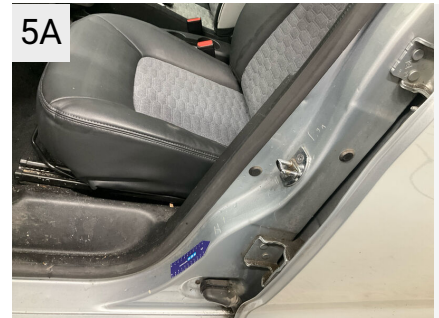
5

| Ref | Sted | Del | Type | Handling |
|---|---|---|---|---|
| #5 | V. panel | Indstigning Venstre For | Bulet/Ridset | K3 |

Sted V. panel  
 Del Indstigning Venstre For  
 Type Bulet/Ridset

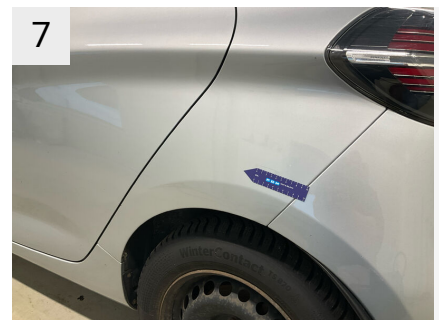
7

| Ref | Sted | Del | Type | Handling |
|---|---|---|---|---|
| #7 | V. bagskærm | Skærm | Ridser | K3 |

Sted V. bagskærm  
 Del Skærm  
 Type Ridser

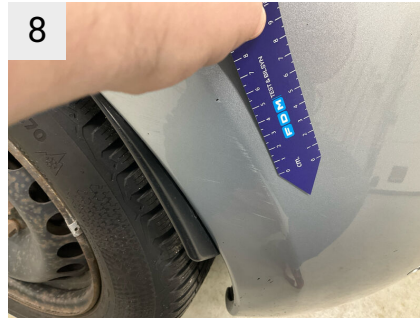
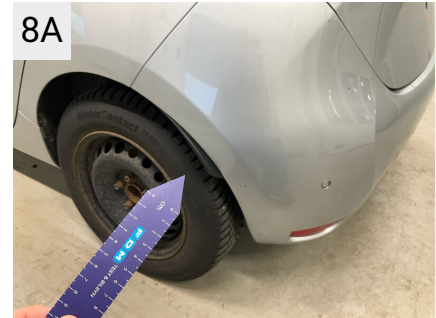
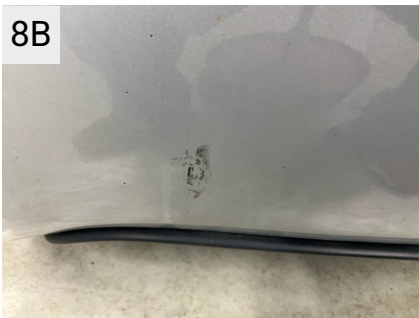
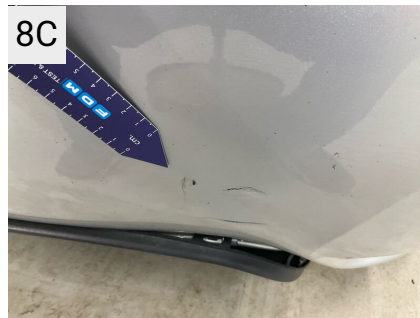
| Ref | Sted | Del | Type | Handling |
|---|---|---|---|---|
| #8 | Bagkofanger | Kofanger | Bulet/Ridset | K4 |

8  
 Sted Bagkofanger  
 Del Kofanger  
 Type Bulet/Ridset

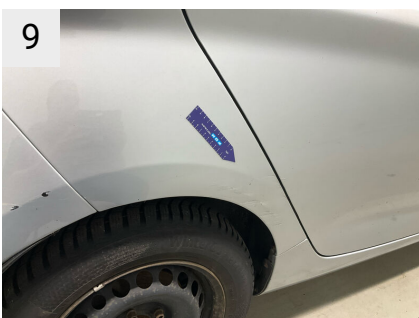
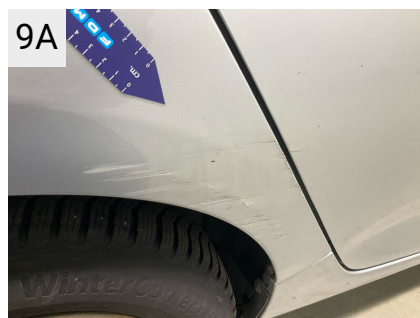
| #9 | H. bagskærm | Skærm | Bulet/Ridset | K4 |

9  
 Sted H. bagskærm  
 Del Skærm  
 Type Bulet/Ridset

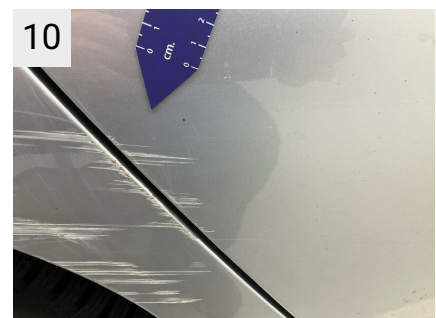
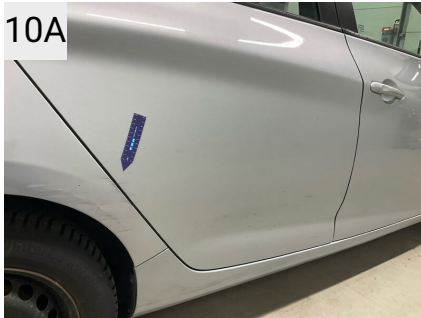
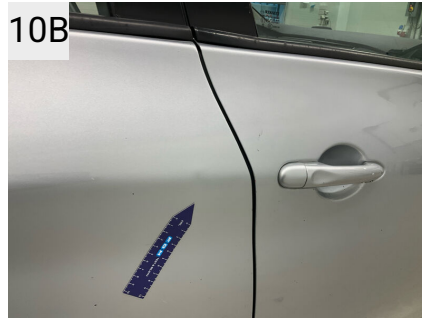
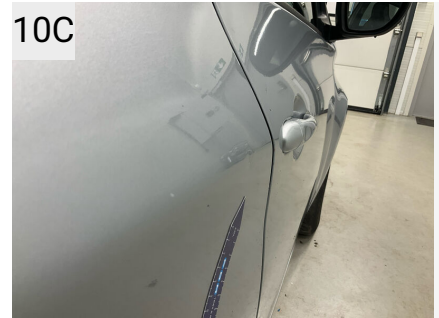
| #10 | H. bagdør | Dør | Bulet/Ridset | K4 |

10  
 Sted H. bagdør  
 Del Dør  
 Type Bulet/Ridset

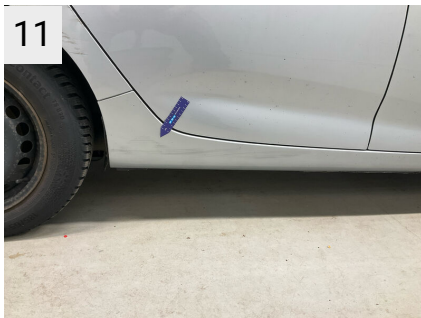
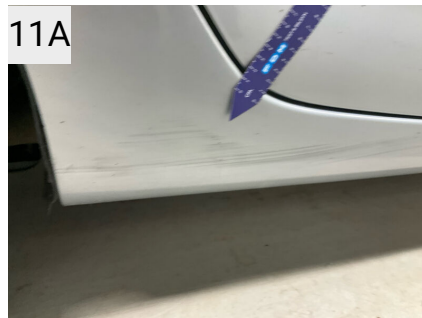
| #11 | H. panel | Panel liste | Ridser | K4 |

11  
 Sted H. panel  
 Del Panel liste  
 Type Ridser

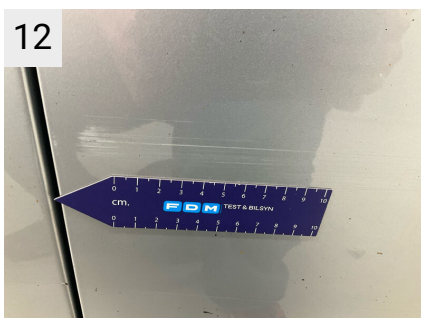
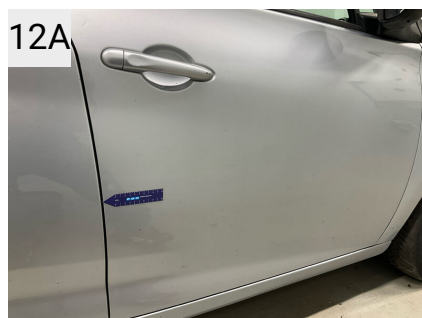
| #12 | H. fordør | Dør | Ridser | K4 |

12  
 Sted H. fordør  
 Del Dør  
 Type Ridser

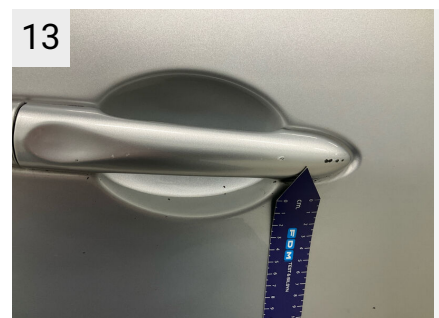
| #13 | H. fordør | Håndtag | Ridser | K4 |

13  
 Sted H. fordør  
 Del Håndtag  
 Type Ridser

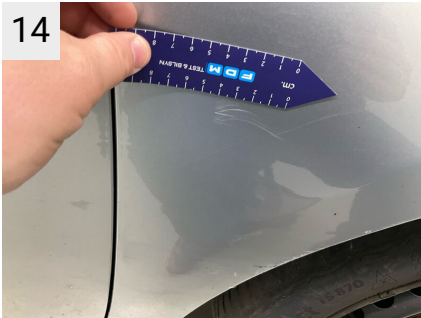
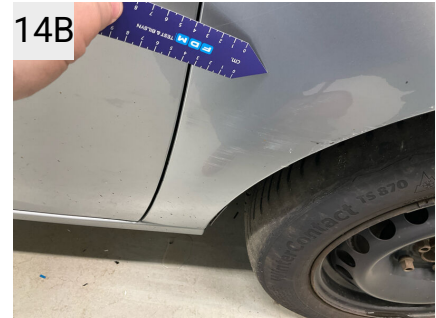
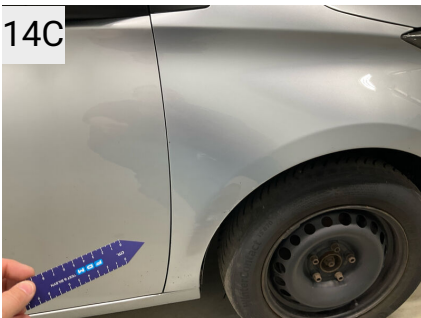
| #14 | H. forskærm | Skærm | Ridser | K4 |

| Sted | H. forskærm |
| Del | Skærm |
| Type | Ridser |
