# TILSTANDSRAPPORT

| Registreringsnummer | EJ47293 | Stelnummer | LSJA24396MN019403 | | |
| Mærke | MG | Model | EHS Plug-in Hybrid | Version | 1.5 5-dørs Aut. 6 |

# INDEPENDENT BATTERY CERTIFICATE

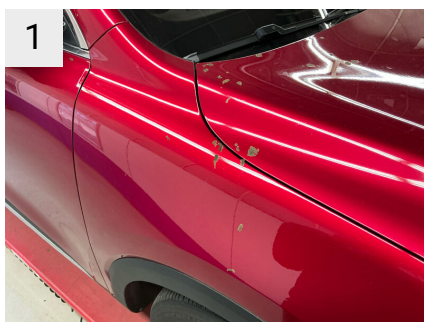
| Ref | Sted | Del | Type | Handling |
|---|---|---|---|---|
| #1 | Udvendig vask og støvsugning | Bil indvendigt/udvendigt | Mangler rengøring | K4 |

| Sted | Udvendig vask og støvsugning |
| Del | Bil indvendigt/udvendigt |
| Type | Mangler rengøring |

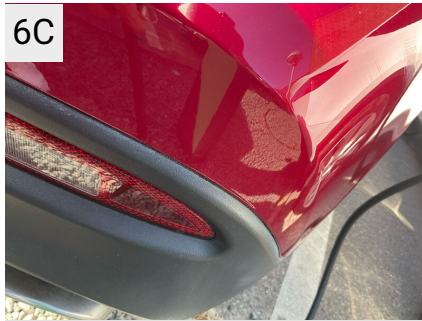
6C

Sted Bagkofanger  
Del Kofanger  
Type Ridser

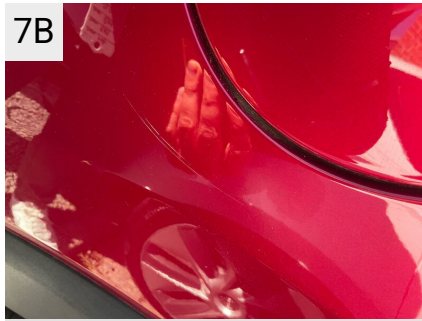
7B

Sted H. bagskærm  
Del Skærm  
Type Ridser

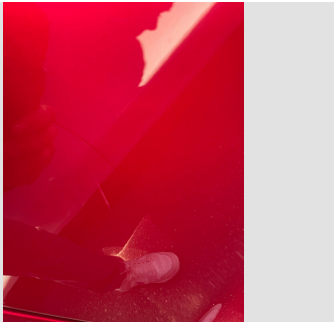
8

Sted H. fordør  
Del Dør  
Type Ridser

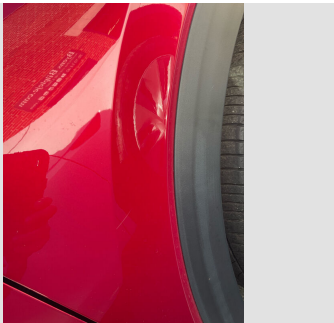
9A

Sted H. forskærm  
Del Skærm  
Type Rids

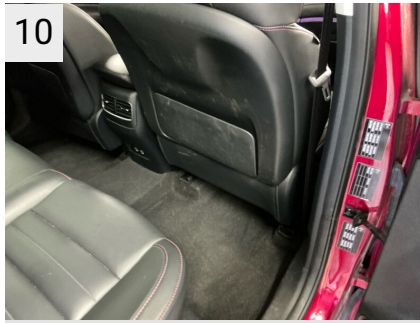
10

| Ref | Sted | Del | Type | Handling |
|---|---|---|---|---|
| #10 | Interiør | Sædebetræk, Højre For | Defekt | K4 |

Sted Interiør  
Del Sædebetræk, Højre For  
Type Defekt

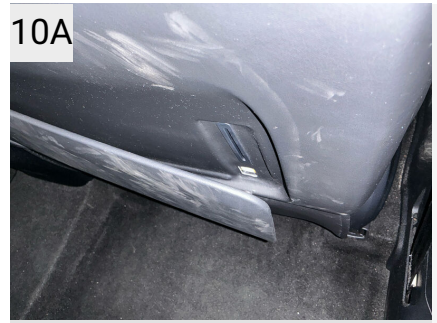
10A

Sted Interiør  
Del Sædebetræk, Højre For  
Type Defekt

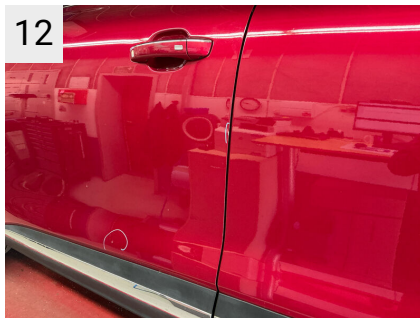
12

| Ref | Sted | Del | Type | Handling |
|---|---|---|---|---|
| #12 | V. fordør | Dørkant | Rids | K2 |

Sted V. fordør  
Del Dørkant  
Type Rids

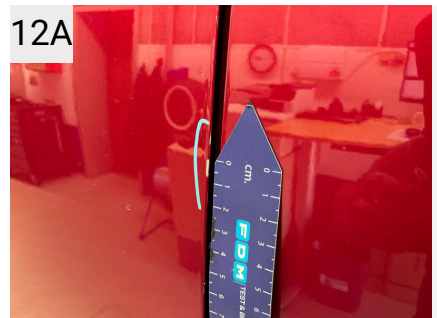
12A

Sted V. fordør  
Del Dørkant  
Type Rids

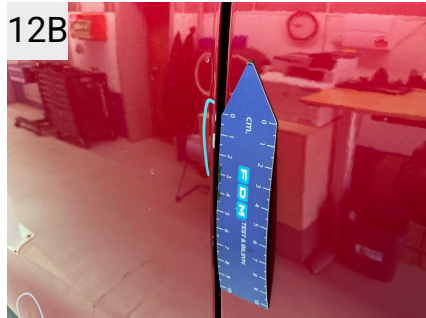
Sted V. fordør  
Del Dørkant  
Type Rids

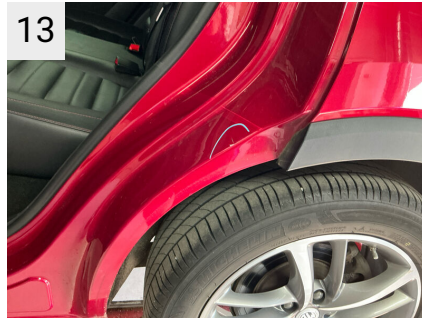
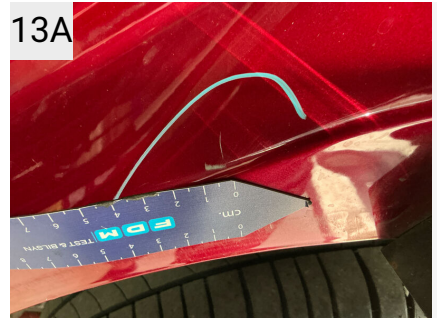
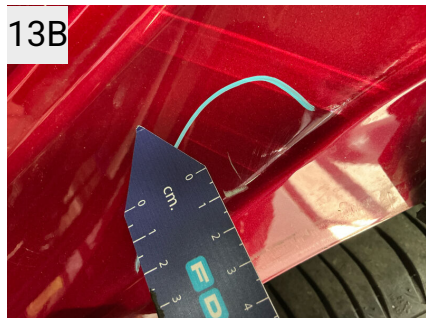
| Ref | Sted | Del | Type | Handling |
|---|---|---|---|---|
| #13 | V. panel | Indstigning Venstre Bag | Rids | K2 |

Sted V. panel  
Del Indstigning Venstre Bag  
Type Rids

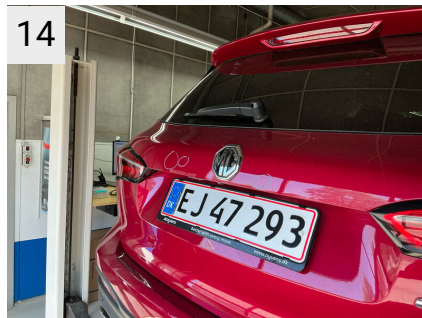
| Ref | Sted | Del | Type | Handling |
|---|---|---|---|---|
| #14 | Bagklap | Bagklap | Bule(r) | K3 |

Sted Bagklap  
Del Bagklap  
Type Bule(r)

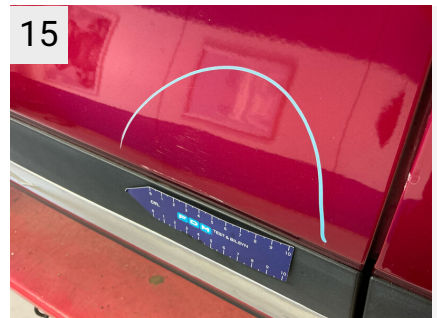
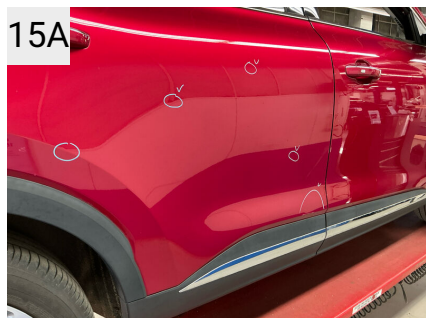
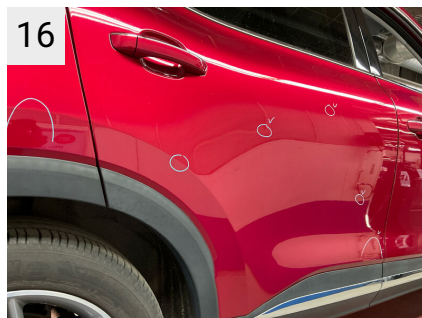
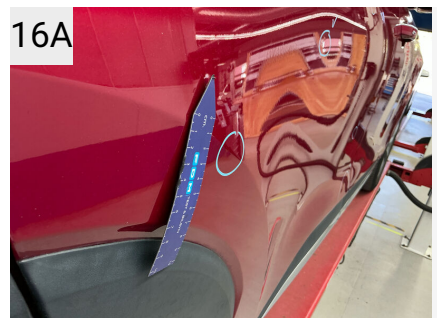
| Ref | Sted | Del | Type | Handling |
|---|---|---|---|---|
| #15 | H. bagdør | Dør | Bule(r) | K3 |
| #16 | H. bagdør | Dør | Bule(r) | K4 |

Sted H. bagdør  
Del Dør  
Type Bule(r)

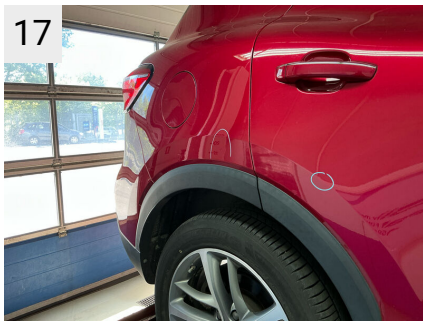
| Ref | Sted | Del | Type | Handling |
|---|---|---|---|---|
| #17 | H. bagskærm | Skærm | Bule(r) | K4 |

17  
Sted H. bagskærm  
Del Skærm  
Type Bule(r)

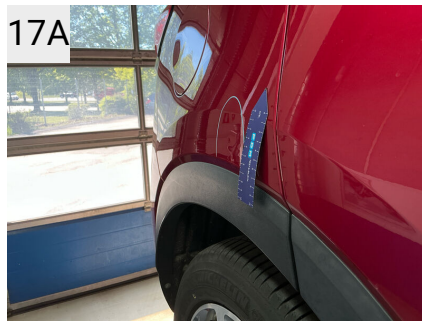
17A  
Sted H. bagskærm  
Del Skærm  
Type Bule(r)

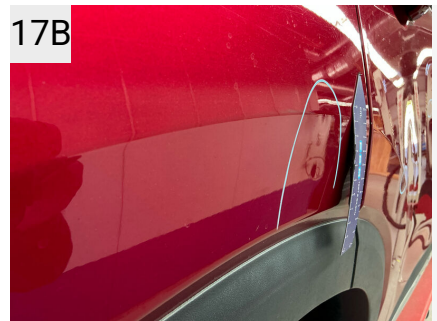
17B  
Sted H. bagskærm  
Del Skærm  
Type Bule(r)

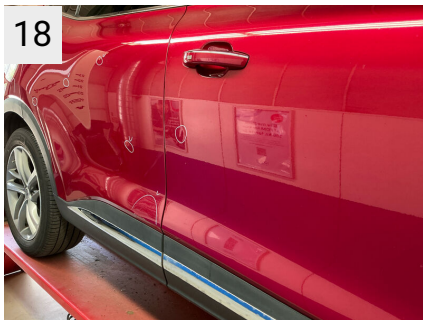
| Ref | Sted | Del | Type | Handling |
|---|---|---|---|---|
| #18 | H. fordør | Dør | Bule(r) | K3 |

18  
Sted H. fordør  
Del Dør  
Type Bule(r)

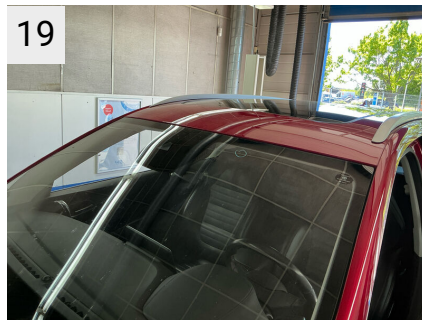
| Ref | Sted | Del | Type | Handling |
|---|---|---|---|---|
| #19 | Forrude | Rude | Stenslag | K4 |

19  
Sted Forrude  
Del Rude  
Type Stenslag

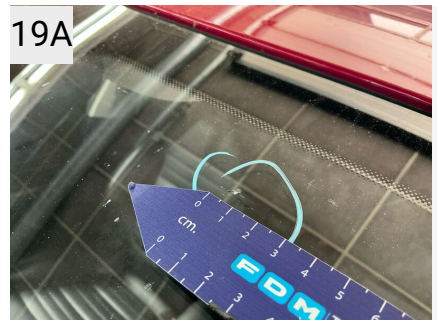
19A  
Sted Forrude  
Del Rude  
Type Stenslag

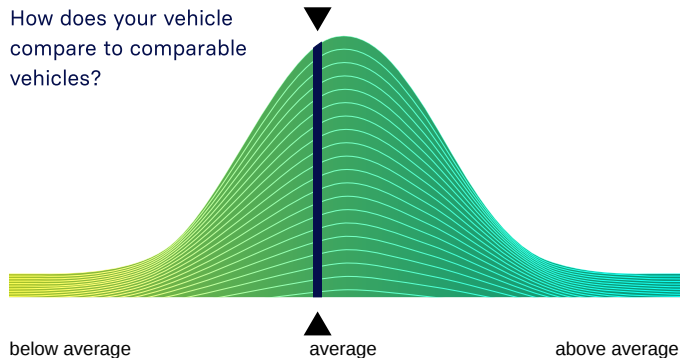
### BENCHMARKING

Independent  
**STATE OF HEALTH (SOH)**

# 89.2 %

How does your vehicle compare to comparable vehicles?
